Referência: Processo nº: 23.13.000003872-9

**Relatório Final de Avaliação – Prova de Conceito – Edital de Pregão Eletrônico nº 90007/2024 – Lote 03**

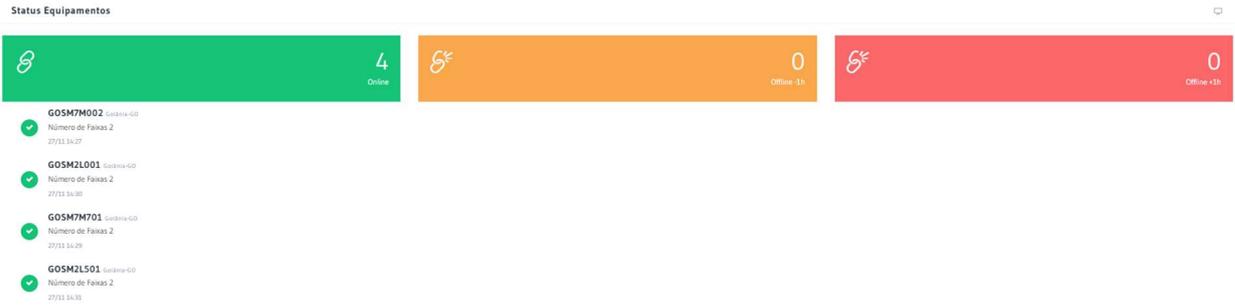
Figura 1 - Avaliação do item 7.7.9.3 do Termo de Referência – Imagem retirada do módulo AxHub às 14:32h, do dia 27 de novembro de 2024

- i. À Figura 1, que demonstra captura de tela às 14:32h, fica demonstrado o seguinte intervalo de envio de status dos equipamentos:
  - a. GOSM7M002 – Equipamento tipo Radar Misto – Lote 01: 5 (cinco) minutos, tendo enviado status pela última vez àquele momento às 14:27h;

- b. GOSM2L001 – Equipamento tipo Barreira Eletrônica – Lote 01: 2 (dois) minutos, tendo enviado status pela última vez àquele momento às 14:30h;
  - c. GOSM7M701 – Equipamento tipo Radar Misto – Lote 02: 3 (três) minutos, tendo enviado status pela última vez àquele momento às 14:29h;

- d. GOSM2L501 – Equipamento tipo Barreira Eletrônica – Lote 02: 1 (um) minuto, tendo enviado status pela última vez àquele momento às 14:31h.
- ii. À Figura 2, que demonstra captura de tela às 14:37h, fica demonstrado o seguinte intervalo de envio de status dos equipamentos:

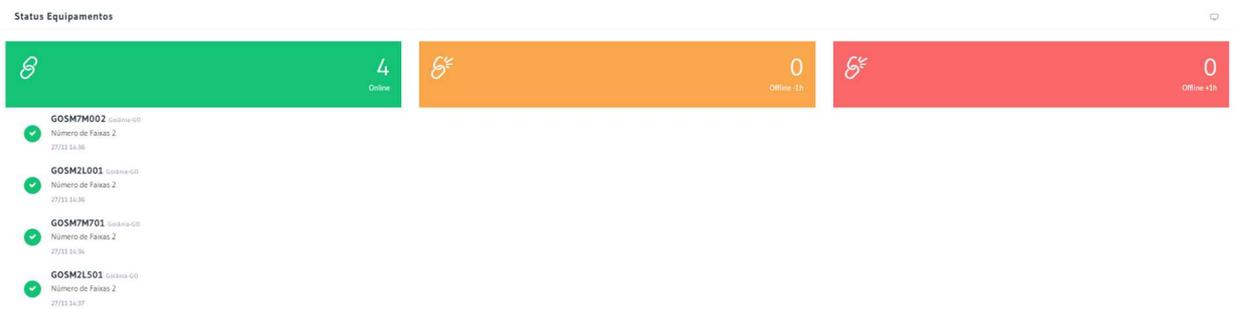
Figura 2 - Avaliação do item 7.7.9.3 do Termo de Referência – Imagem retirada do módulo AxHub às 14:37h, do dia 27 de novembro de 2024

- a. GOSM7M002 – Equipamento tipo Radar Misto – Lote 01: 1 (um) minuto, tendo enviado status pela última vez àquele momento às 14:36h;
  - b. GOSM2L001 – Equipamento tipo Barreira Eletrônica – Lote 01: 1 (um) minuto, tendo enviado status pela última vez àquele momento às 14:36h;

- c. GOSM7M701 – Equipamento tipo Radar Misto – Lote 02: 3 (três) minutos, tendo enviado status pela última vez àquele momento às 14:34h;
  - d. GOSM2L501 – Equipamento tipo Barreira Eletrônica – Lote 02: 0 (zero) minutos, tendo enviado status pela última vez àquele momento às 14:37h.

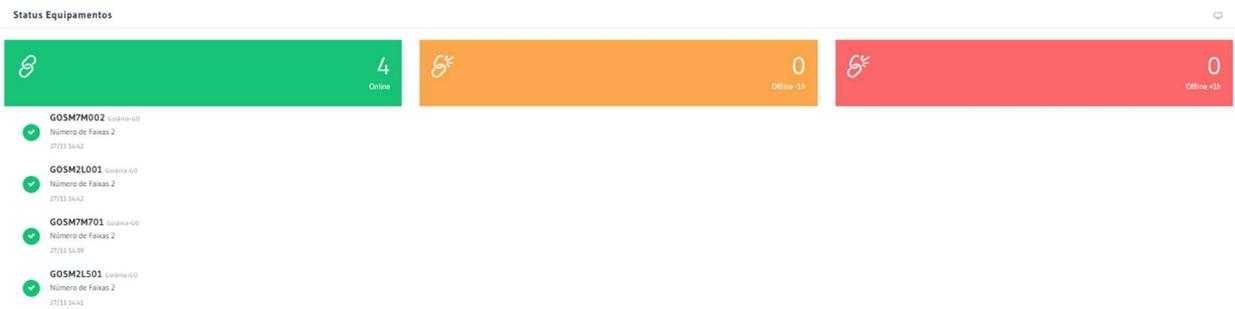
Figura 3 - Avaliação do item 7.7.9.3 do Termo de Referência – Imagem retirada do módulo AxHub às 14:42h, do dia 27 de novembro de 2024

- iii. À Figura 3, que demonstra captura de tela às 14:42h, fica demonstrado o seguinte intervalo de envio de status dos equipamentos:
- a. GOSM7M002 – Equipamento tipo Radar Misto – Lote 01: 0 (zero) minuto, tendo enviado status pela última vez àquele momento às 14:42h;

- b. GOSM2L001 – Equipamento tipo Barreira Eletrônica – Lote 01: 0 (zero) minuto, tendo enviado status pela última vez àquele momento às 14:42h;
  - c. GOSM7M701 – Equipamento tipo Radar Misto – Lote 02: 3 (três) minutos, tendo enviado status pela última vez àquele momento às 14:39h;

- d. GOSM2L501 – Equipamento tipo Barreira Eletrônica – Lote 02: 1 (um) minuto, tendo enviado status pela última vez àquele momento às 14:41h.
- iv. À Figura 4, que demonstra captura de tela às 14:47h, fica demonstrado o seguinte intervalo de envio de status dos equipamentos:

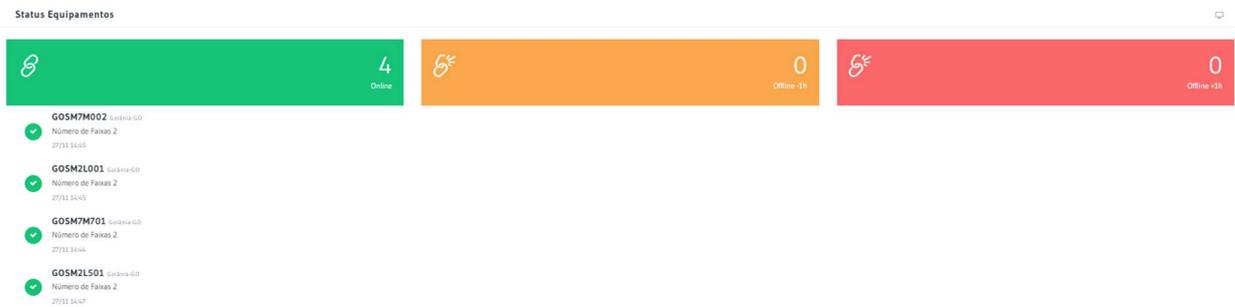
Figura 4 - Avaliação do item 7.7.9.3 do Termo de Referência – Imagem retirada do módulo AxHub às 14:47h, do dia 27 de novembro de 2024

- a. GOSM7M002 – Equipamento tipo Radar Misto – Lote 01: 2 (dois) minutos, tendo enviado status pela última vez àquele momento às 14:45h;
  - b. GOSM2L001 – Equipamento tipo Barreira Eletrônica – Lote 01: 2 (dois) minutos, tendo enviado status pela última vez àquele momento às 14:45h;

- c. GOSM7M701 – Equipamento tipo Radar Misto – Lote 02: 1 (um) minuto, tendo enviado status pela última vez àquele momento às

14:44h;

GOSM2L501 – Equipamento tipo Barreira Eletrônica – Lote 02: 0 (zero) minutos, tendo enviado status pela última vez àquele momento às 14:47h.

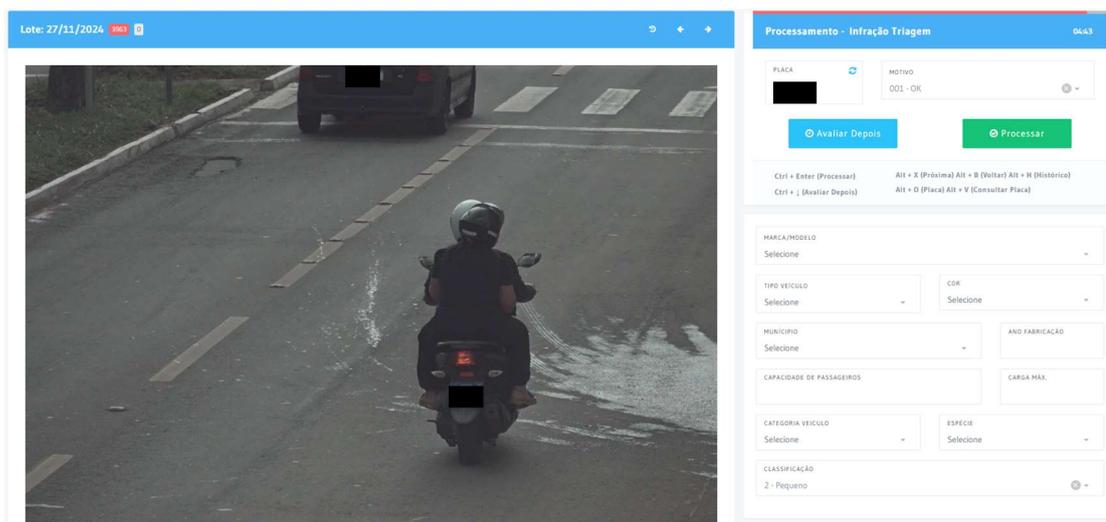
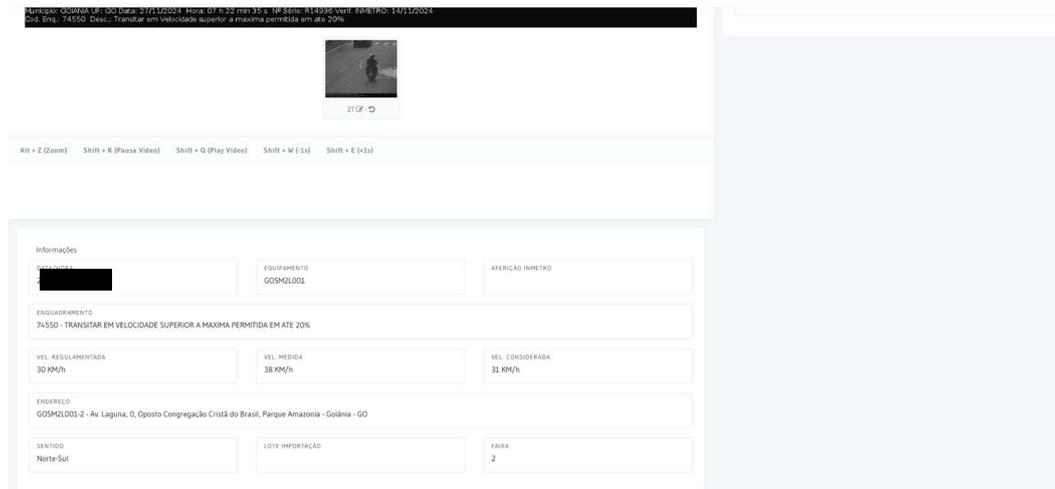
Figura 5 - Avaliação do item 7.7.9.4 do Termo de Referência – Imagem retirada do módulo AxHub

Figura 6 - Avaliação do item 7.7.9.4 do Termo de Referência – Imagem retirada do módulo AxHub

Fora verificado então que a licitante ofertou plataforma em que possibilita a realização de pré-processamento das imagens. Assim, fora verificado o pleno atendimento do Sistema disponibilizado ao item 7.7.9.4 do Termo de Referência.

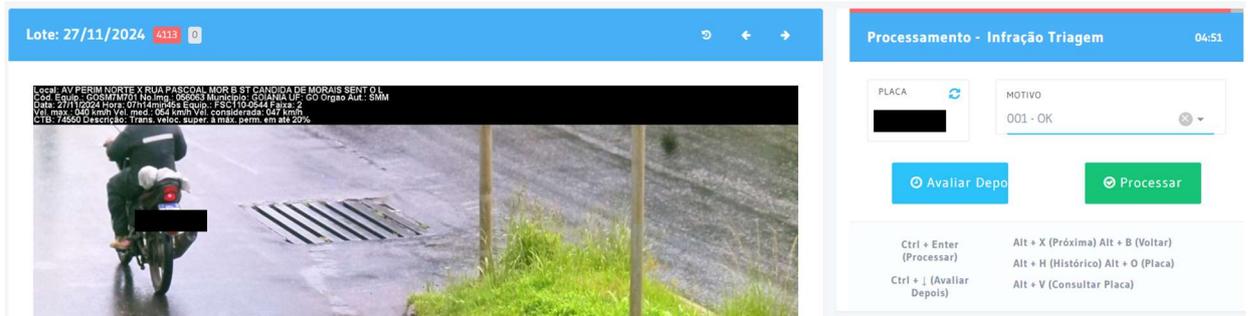
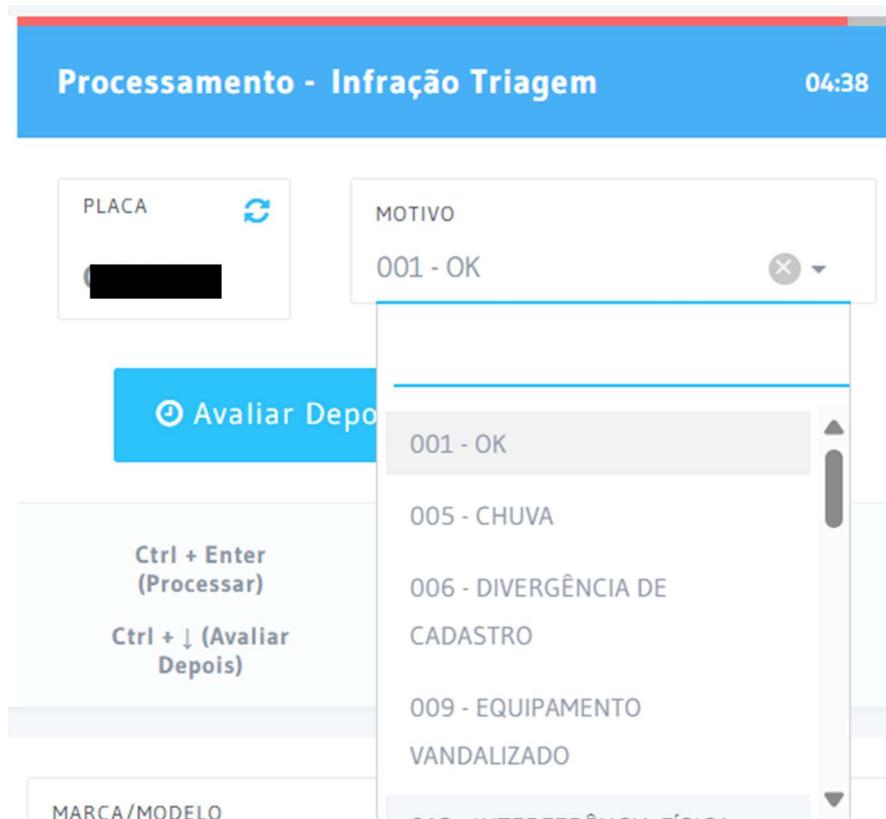
Figura 7 - Avaliação do item 7.7.9.6 do Termo de Referência – Imagem retirada do módulo AxHub

Figura 8 - Avaliação do item 7.7.9.6 do Termo de Referência – Imagem retirada do módulo AxHub

Fora verificado pela Comissão que o sistema ofertado, por meio de seu módulo “AxHub”, permite a classificação das imagens em OK (consistentes), ou nos demais motivos listados, onde constarão como “inconsistentes”, conforme exemplificado ao relatório de processamento de imagens extraído do sistema.

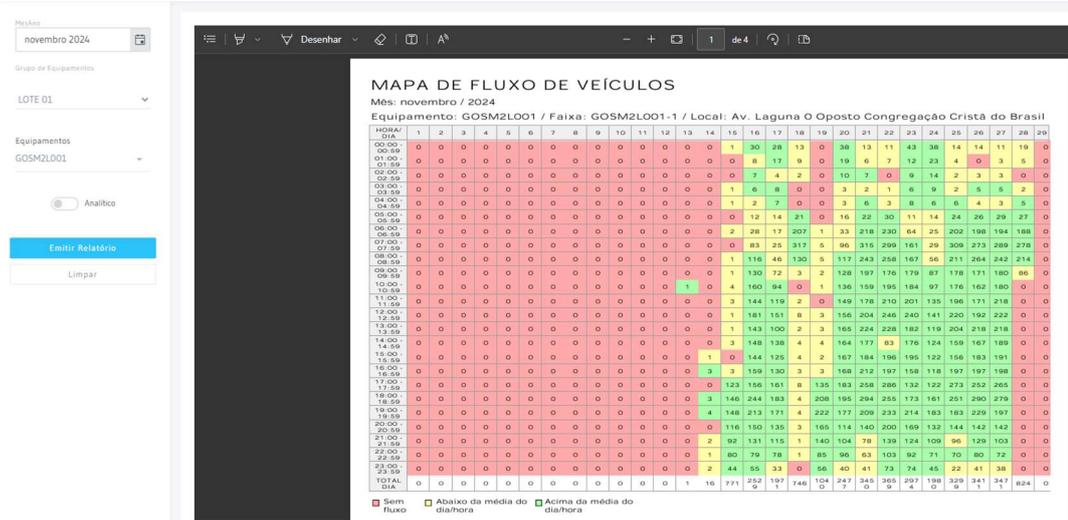
Figura 10 - Avaliação do item 7.7.9.12 do Termo de Referência – Mapa de Fluxo de Passagens – Barreira Eletrônica Lote 01 - Imagem retirada do módulo AxHub

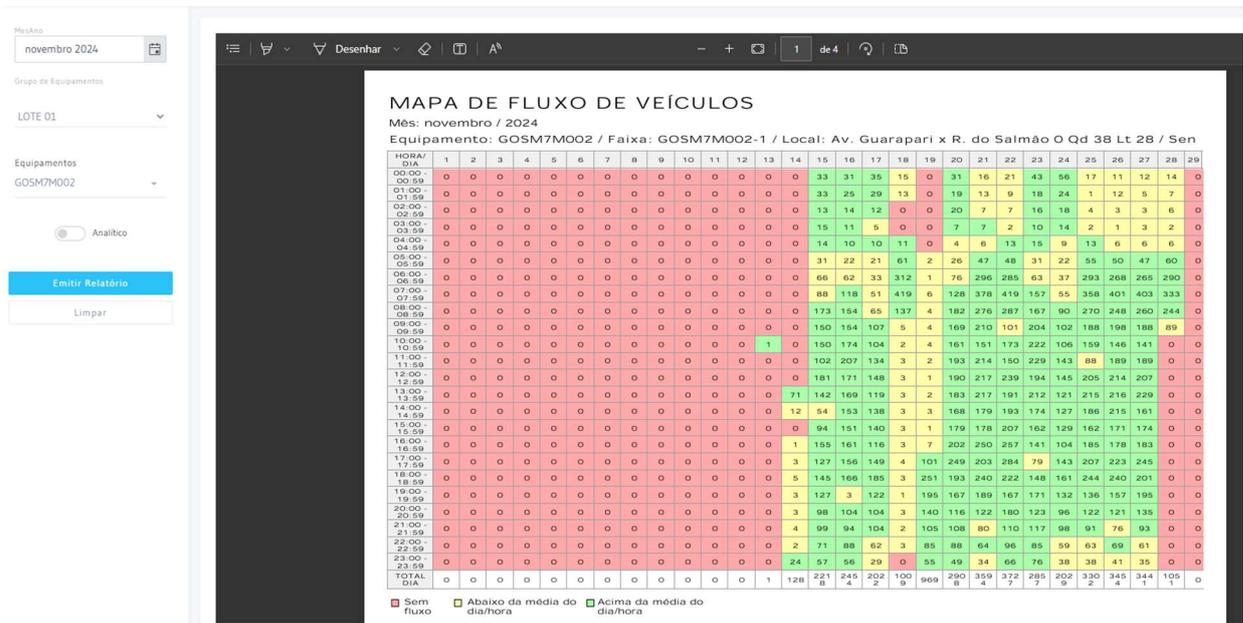
Figura 11 - Avaliação do item 7.7.9.12 do Termo de Referência – Mapa de Fluxo de Passagens – Radar Misto Lote 01 - Imagem retirada do módulo AxHub

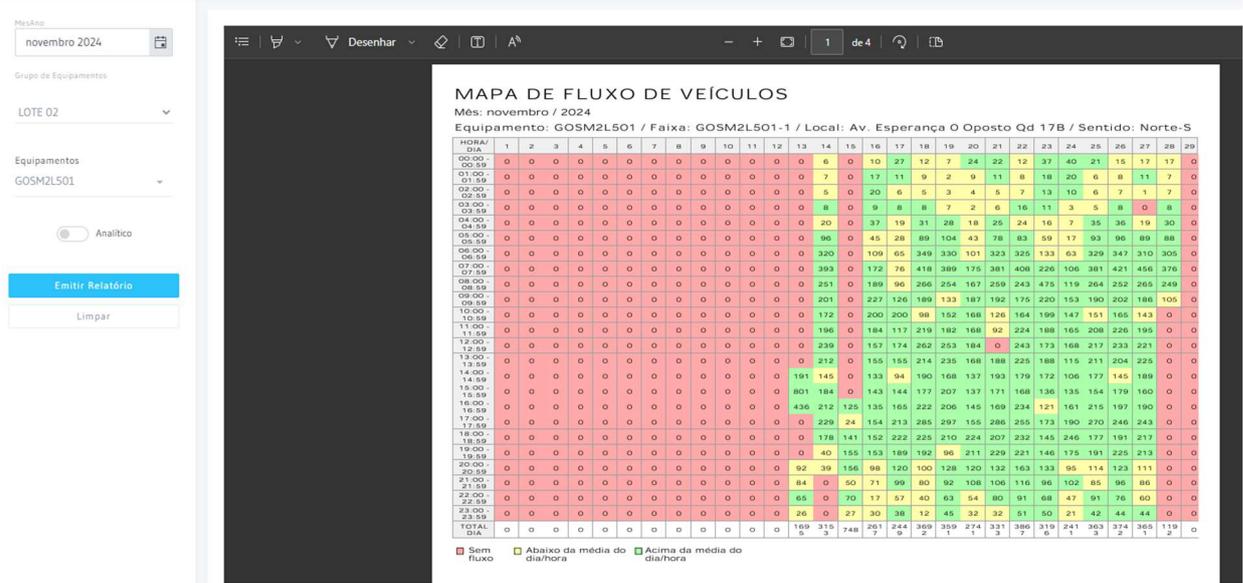
Figura 12 - Avaliação do item 7.7.9.12 do Termo de Referência – Mapa de Fluxo de Passagens – Barreira Eletrônica Lote 02 - Imagem retirada do módulo AxHub

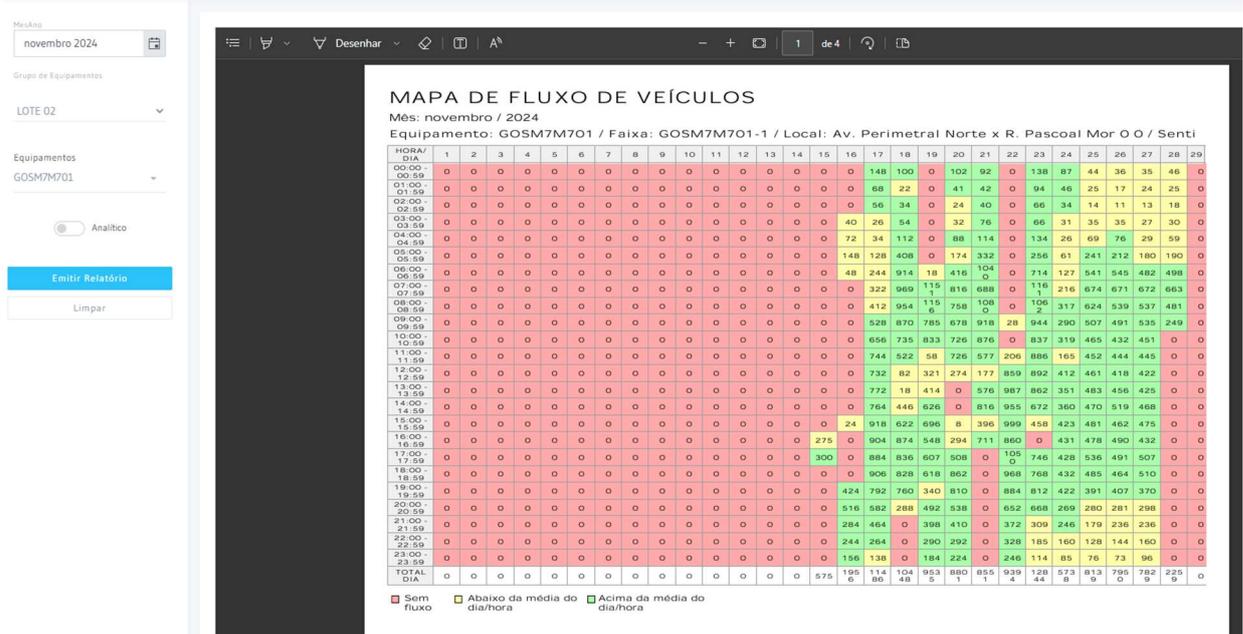
Figura 13 - Avaliação do item 7.7.9.12 do Termo de Referência – Mapa de Fluxo de Passagens – Radar Misto Lote 02 - Imagem retirada do módulo AxHub

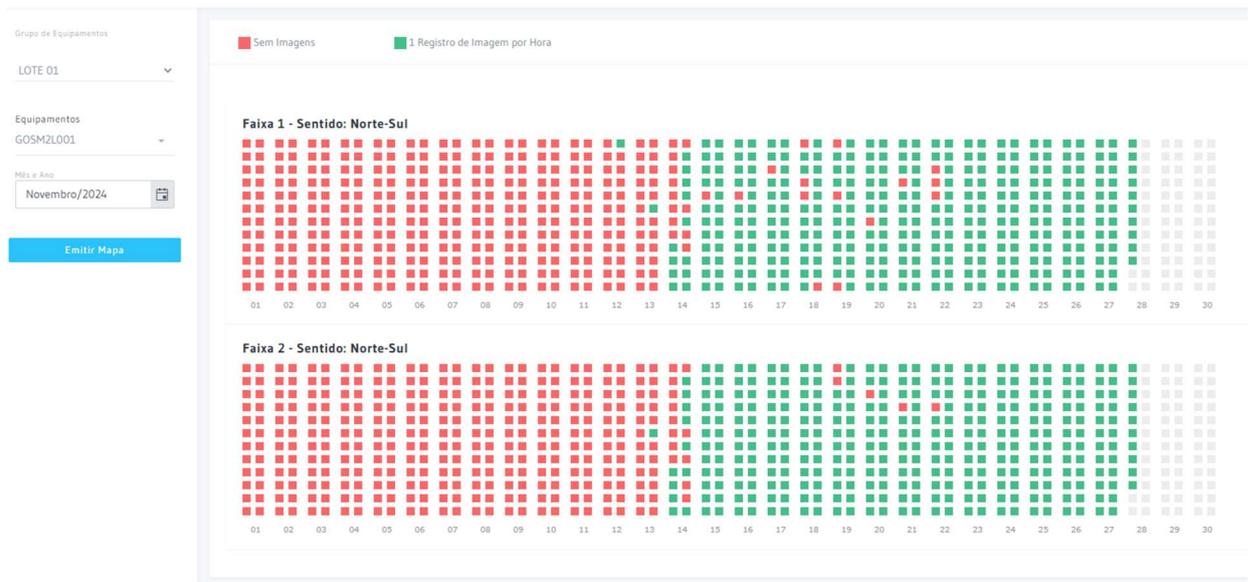
Figura 14 - Avaliação do item 7.7.9.12 do Termo de Referência – Mapa de Imagens Teste – Barreira Eletrônica Lote 01 - Imagem retirada do módulo AxHub

Figura 15 - Avaliação do item 7.7.9.12 do Termo de Referência – Exemplo de Imagem Teste – Barreira Eletrônica Lote 01 - Imagem retirada do módulo AxHub

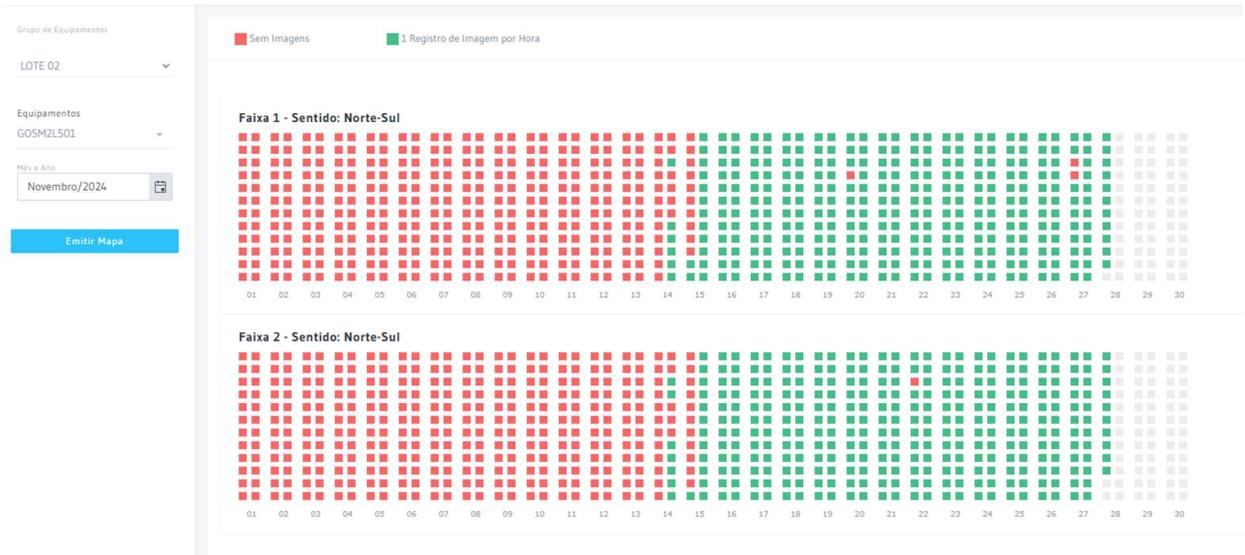
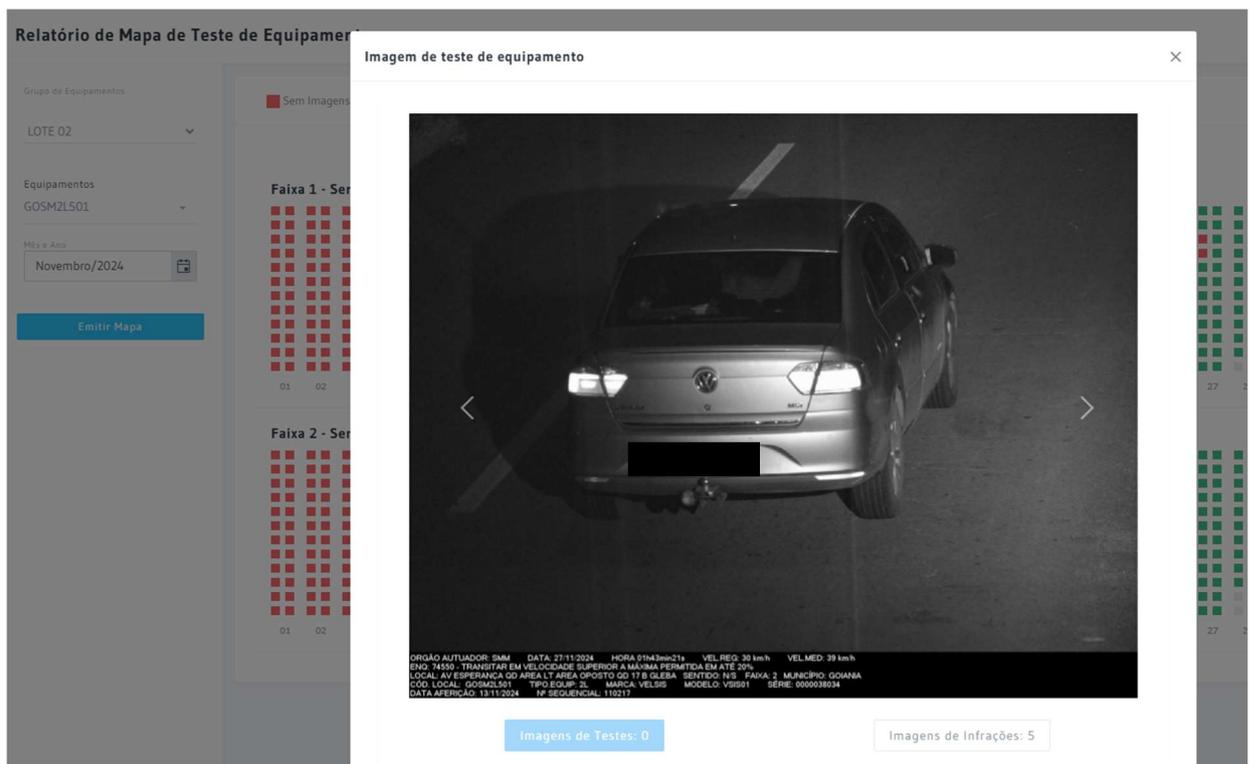
Figura 18 - Avaliação do item 7.7.9.12 do Termo de Referência – Mapa de Imagens Teste – Barreira Eletrônica Lote 02 - Imagem retirada do módulo AxHub

Figura 19 - Avaliação do item 7.7.9.12 do Termo de Referência – Exemplo de Imagem Teste – Barreira Eletrônica Lote 02 - Imagem retirada do módulo AxHub

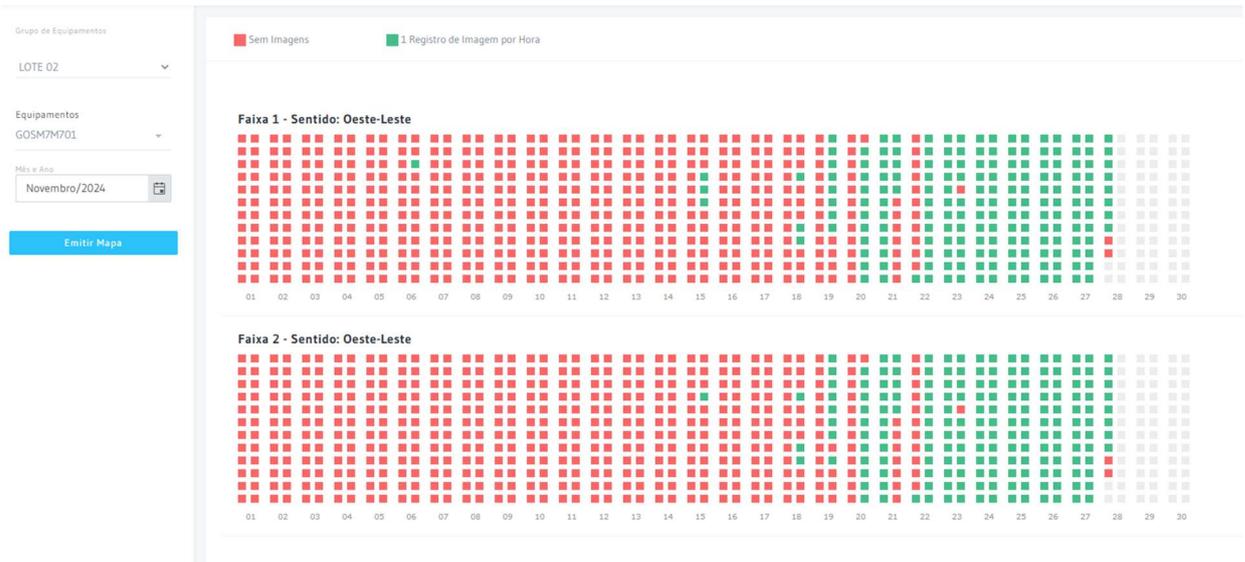
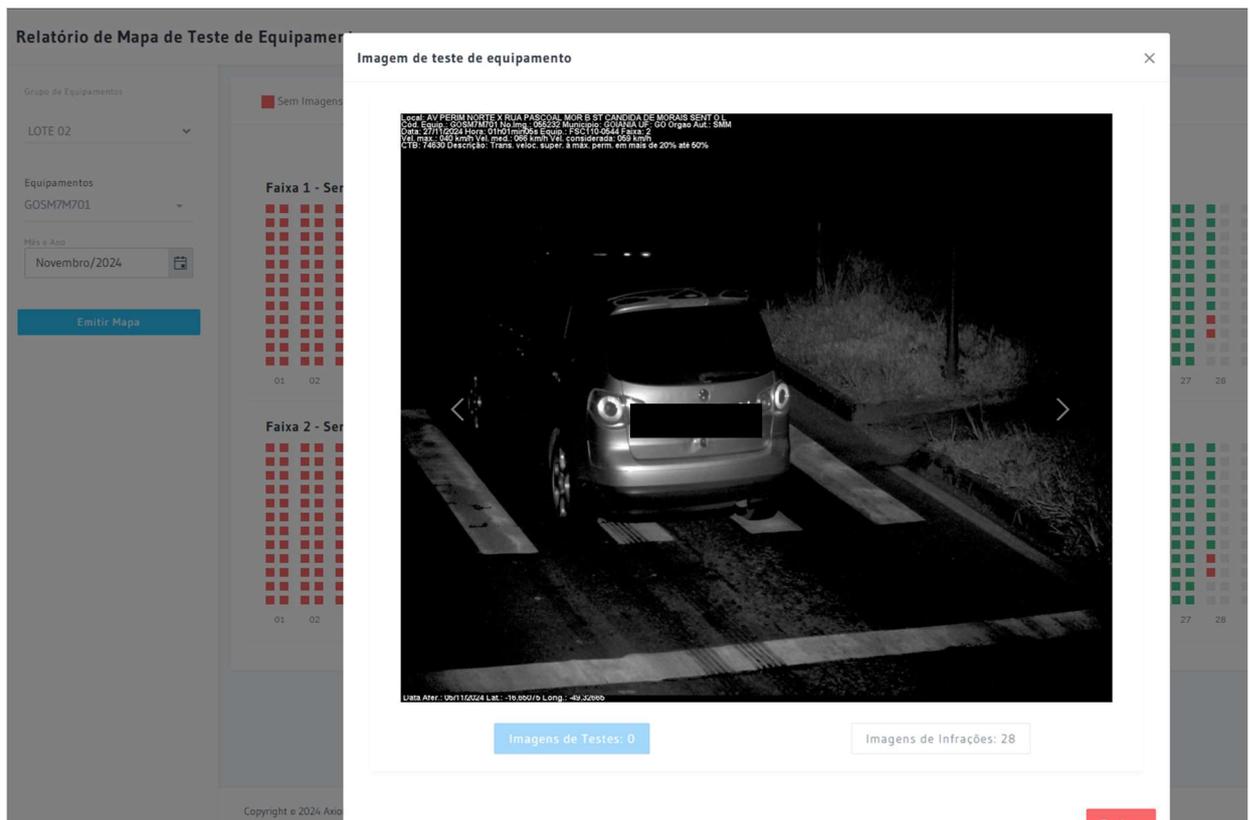
Figura 20 - Avaliação do item 7.7.9.12 do Termo de Referência – Mapa de Imagens Teste – Radar Misto Lote 02 - Imagem retirada do módulo AxHub

Figura 21 - Avaliação do item 7.7.9.12 do Termo de Referência – Exemplo de Imagem Teste – Radar Misto Lote 02 - Imagem retirada do módulo AxHub

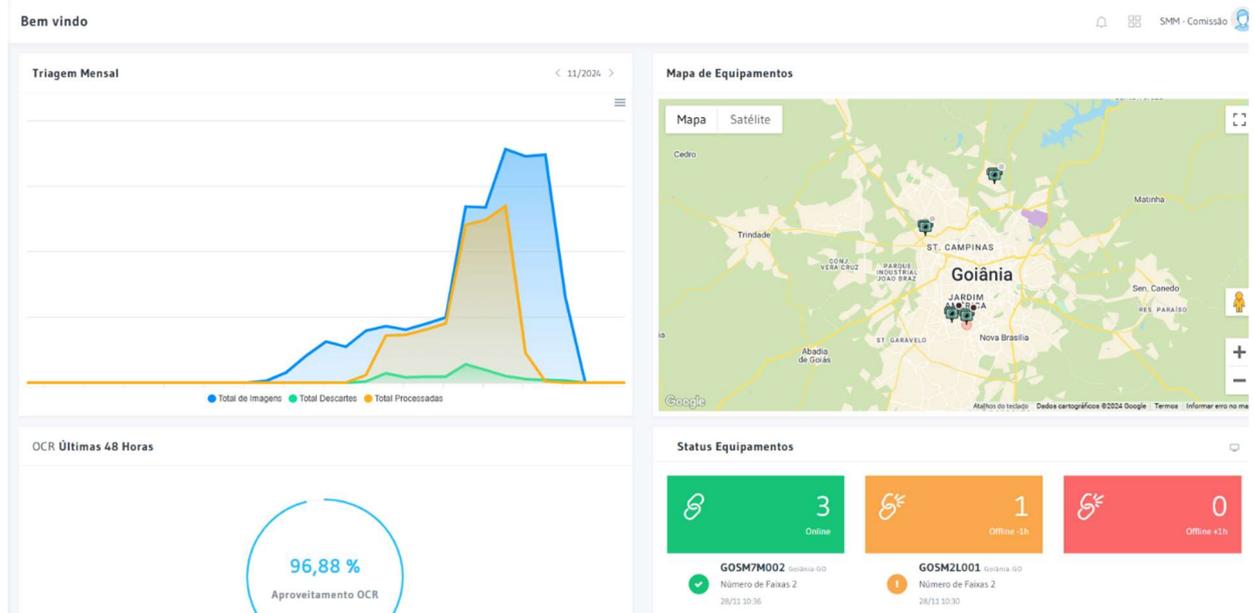
Figura 22 - Avaliação do item 7.7.9.14 do Termo de Referência – Imagem retirada do módulo AxHub

Nota-se à captura de tela acima que o sistema dispõe da visualização dos ícones dos equipamentos de campo ao mapa do município de Goiânia, demonstrando, para o caso de equipamento *offline* – sem comunicação – um círculo vermelho piscante, em atendimento à disposição do item 7.7.9.14.1.1 do Termo de Referência.

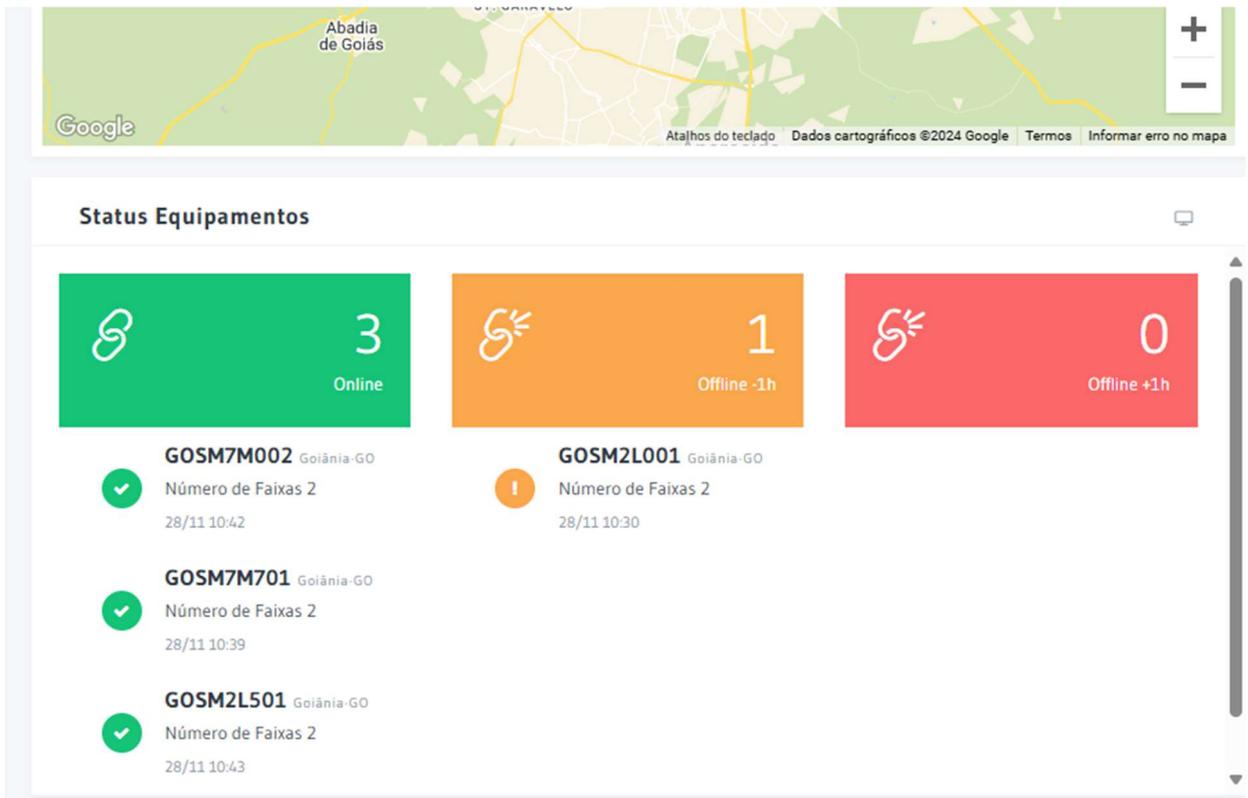
Figura 23 - Avaliação do item 7.7.9.14 do Termo de Referência – Imagem retirada do módulo AxHub

Ainda, no que se refere à disposição dos equipamentos em lista, classificando-os como “online”, “em alerta” ou “offline”, demonstra-se abaixo a referida lista, dispondo de todos os equipamentos implantados dos Lotes 01 e 02, em sua classificação segundo o status de comunicação. Assim, fora também constatado o atendimento do sistema ofertado ao item 7.7.9.14.1.2 do Termo de Referência.

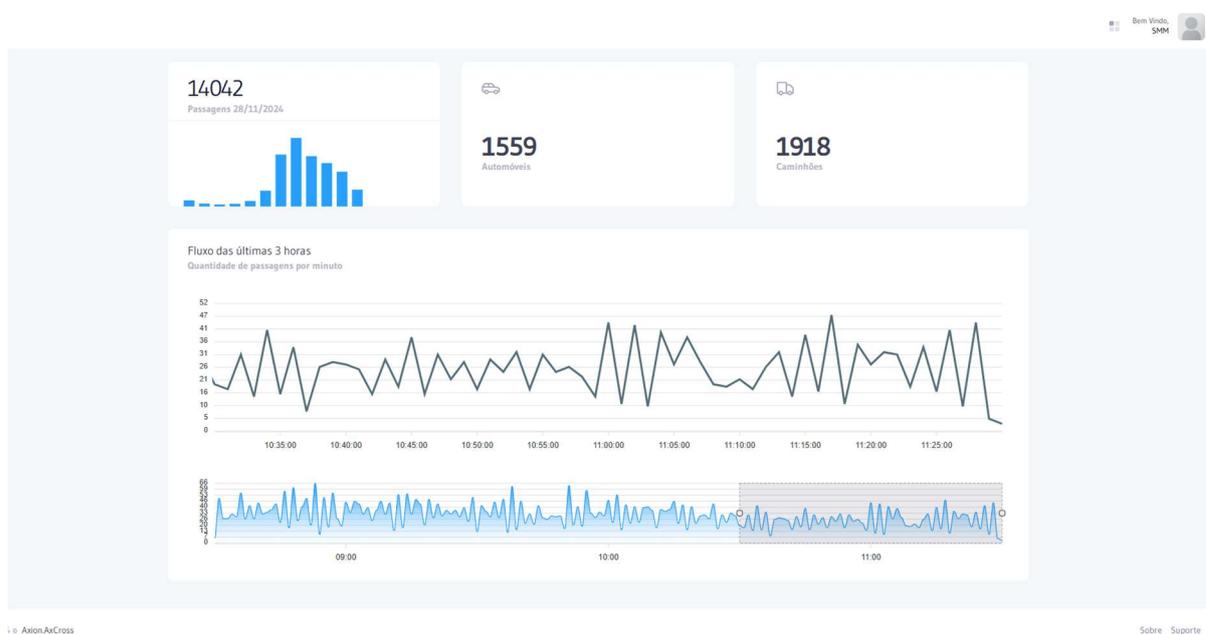
Fora verificado pela Comissão que o sistema ofertado, por meio de seu módulo “AxCross”, permite a exibição dos dados estatísticos em menção, demonstrando a quantidade de veículos detectados, por dia e por faixa horária, bem como sua classificação entre de grande e pequeno porte.

Figura 31 - Avaliação do item 7.7.9.15 do Termo de Referência – Painel de concentração de dados estatísticos - Imagem retirada do módulo AxCross

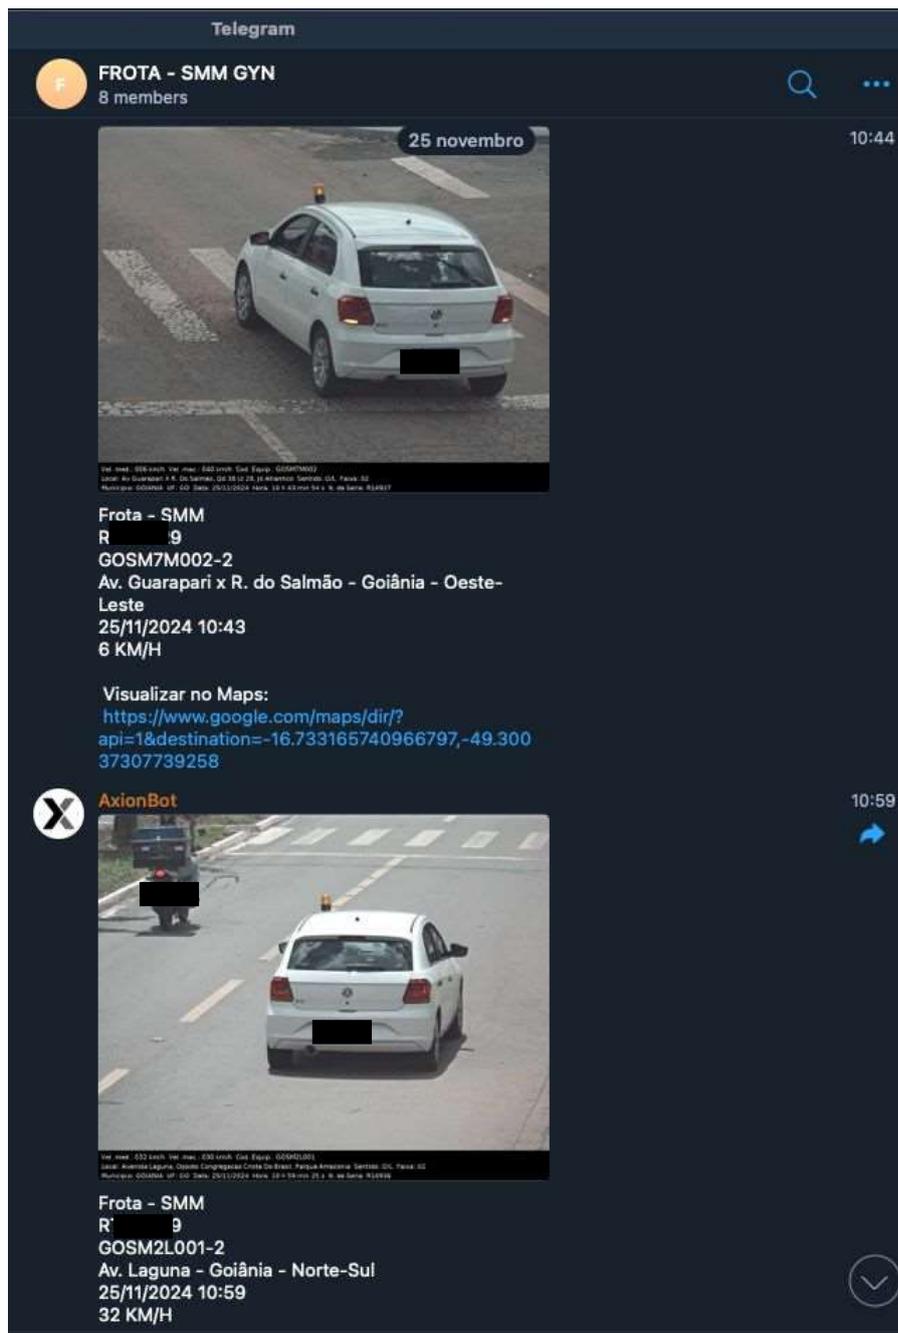
Figura 32 - Avaliação do item 7.7.9.16 do Termo de Referência – Alerta de passagem de veículos cadastrados para tal - Imagem retirada do aplicativo Telegram

Verificou esta Comissão então que o sistema informatizado permite o envio dos alertas em tempo real para aplicativos de mensagens para smartphone, em atendimento à exigência do item 7.7.9.16 do Termo de Referência. Ainda, notou-se que nos alertas constam as seguintes informações, em atendimento ao item 7.7.9.16.3: imagem do veículo detectado; sua placa; o endereço de detecção; velocidade praticada; e o sentido da via utilizada.

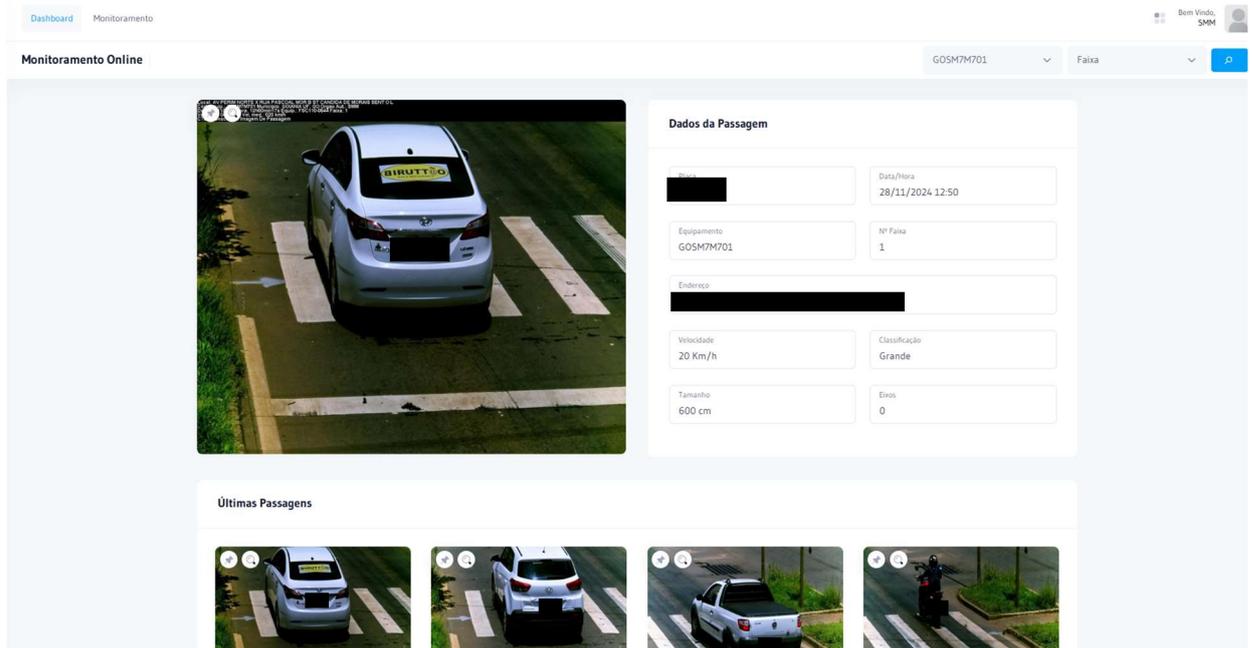
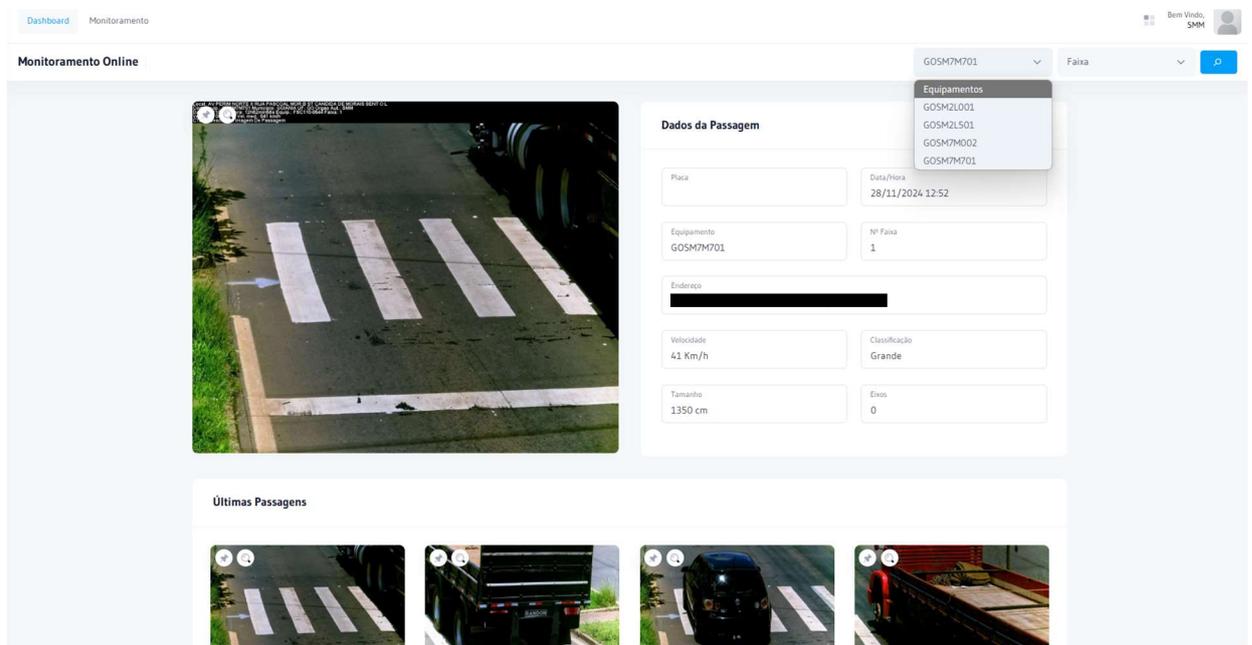
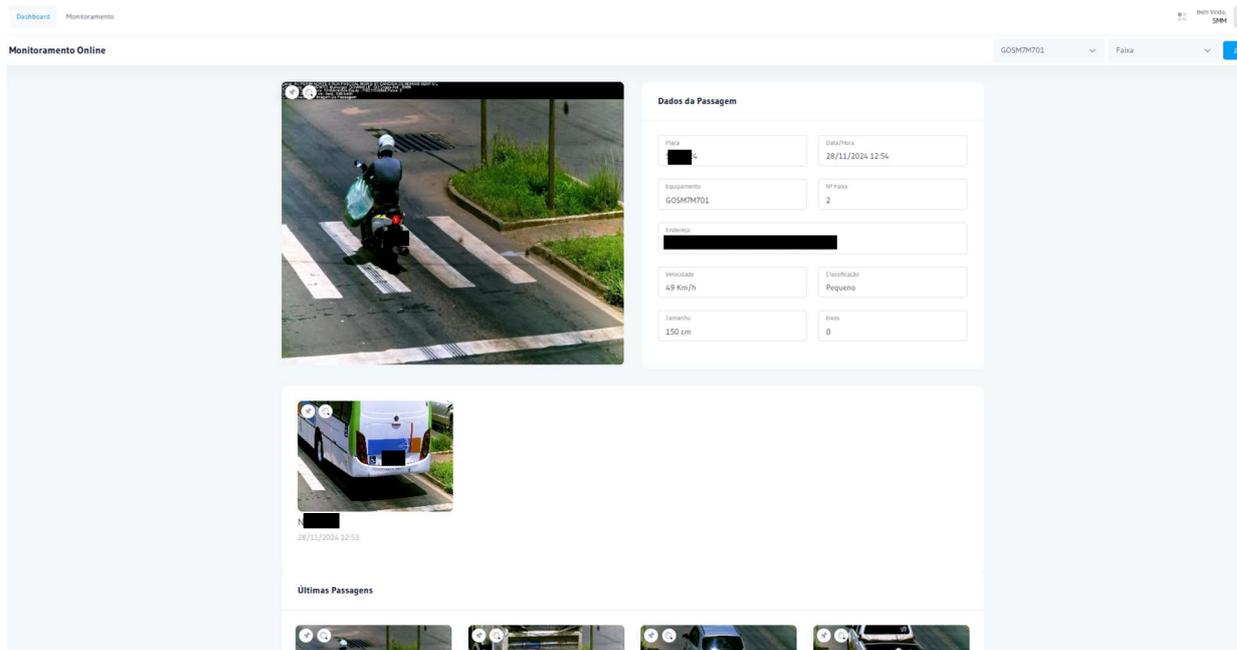
Figura 33 - Avaliação do item 7.7.9.17 do Termo de Referência – Monitoramento em tempo real das vias - Imagem retirada do módulo AxCross

Figura 34 - Avaliação do item 7.7.9.17 do Termo de Referência – Monitoramento em tempo real das vias – Seleção do Equipamento e Faixa desejada - Imagem retirada do módulo AxCross

Figura 35 - Avaliação do item 7.7.9.17 do Termo de Referência – Monitoramento em tempo real das vias – Lista temporária de análise - Imagem retirada do módulo AxCross

Fora identificado pela Comissão, portanto, que o sistema permitiu a exibição, acerca de cada passagem detectada, dos dados de: placa do veículo, equipamento responsável pela captura, data e hora da passagem, velocidade do veículo, e classificação do veículo.

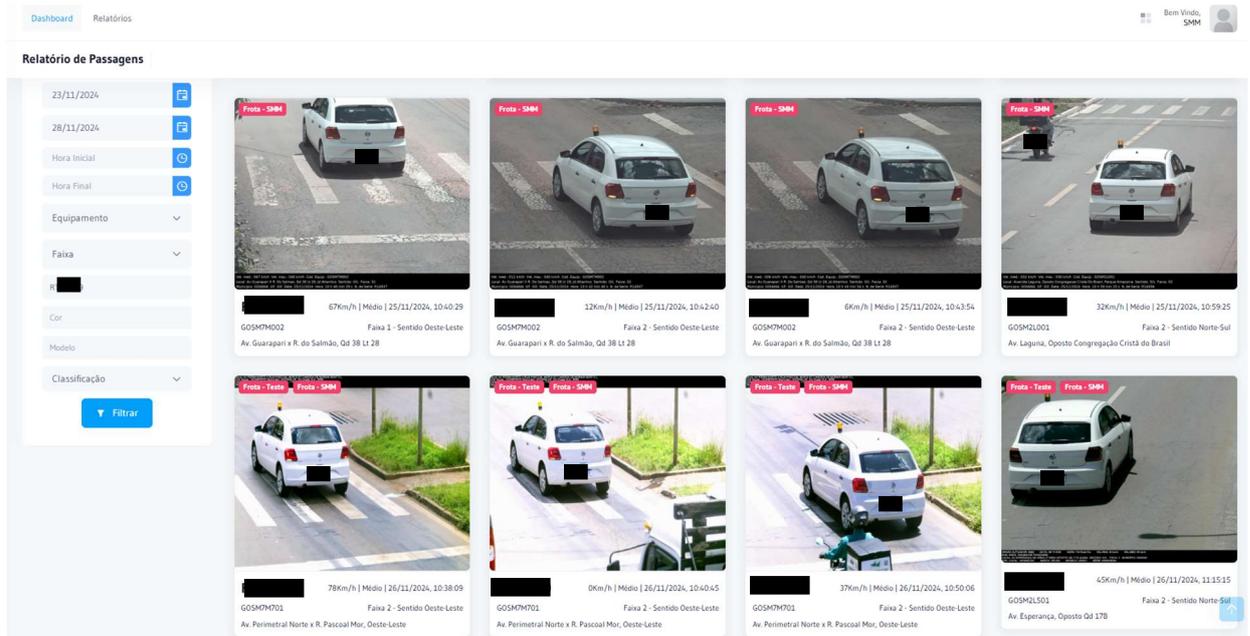
Figura 36 - Avaliação do item 7.7.9.18 do Termo de Referência – Consulta às passagens detectadas - Imagem retirada do módulo AxCross

Assim, verificou esta comissão que o sistema ofertado permite a disposição, em formato de relatório, de todas as passagens detectadas pelos equipamentos integrados, por meio da consulta exemplificada à captura de tela acima, a veículo de testes da própria Secretaria.

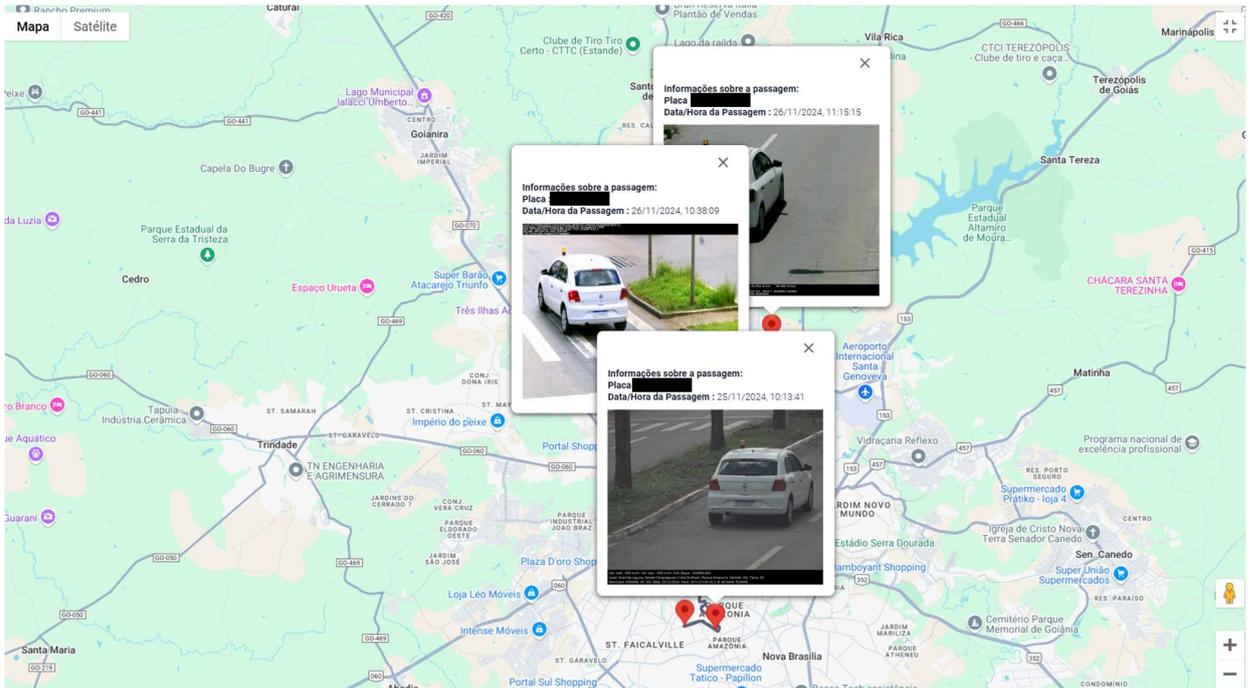
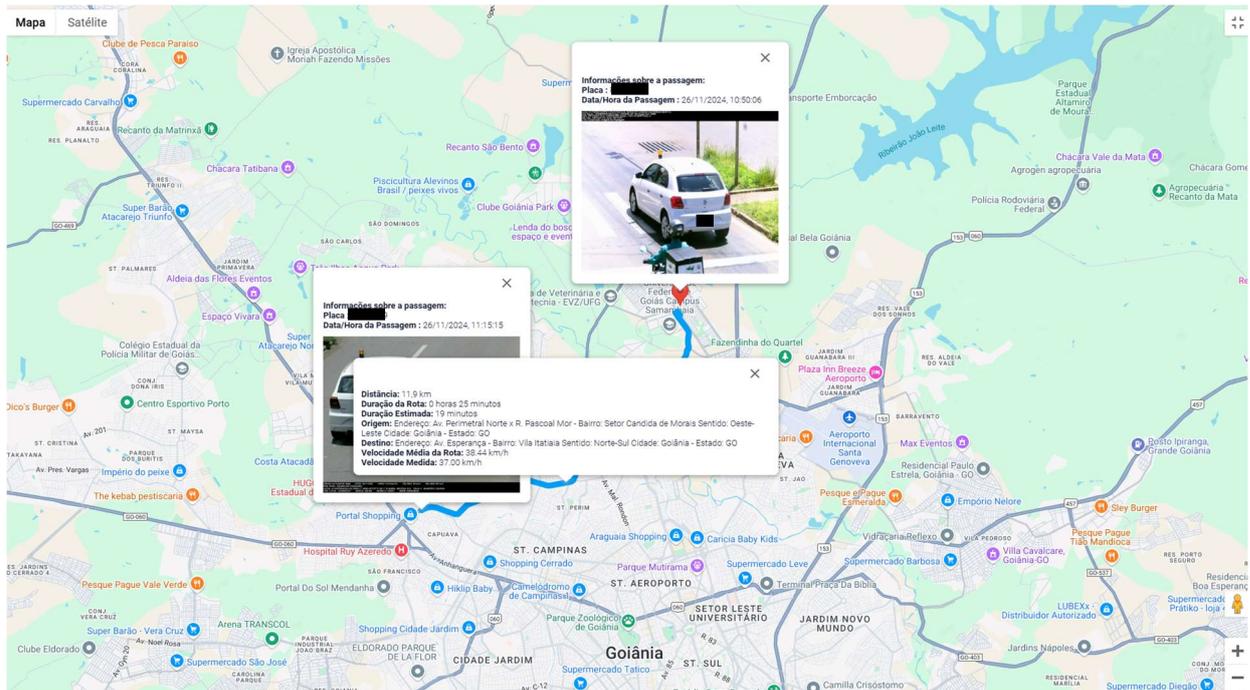
Figura 37 - Avaliação dos itens 7.7.9.19 e 7.7.9.22 do Termo de Referência – Rastreamento de veículos - Imagem retirada do módulo AxCross

Figura 39 - Avaliação dos itens 7.7.9.19 e 7.7.9.22 do Termo de Referência – Rastreamento de veículos - Imagem retirada do módulo AxCross

Fora avaliado pela Comissão que o sistema retorna, por meio de consulta de placa de veículos, todas as passagens no período selecionado, informando também: placa do veículo, sentido e equipamento de detecção, velocidade e classificação.

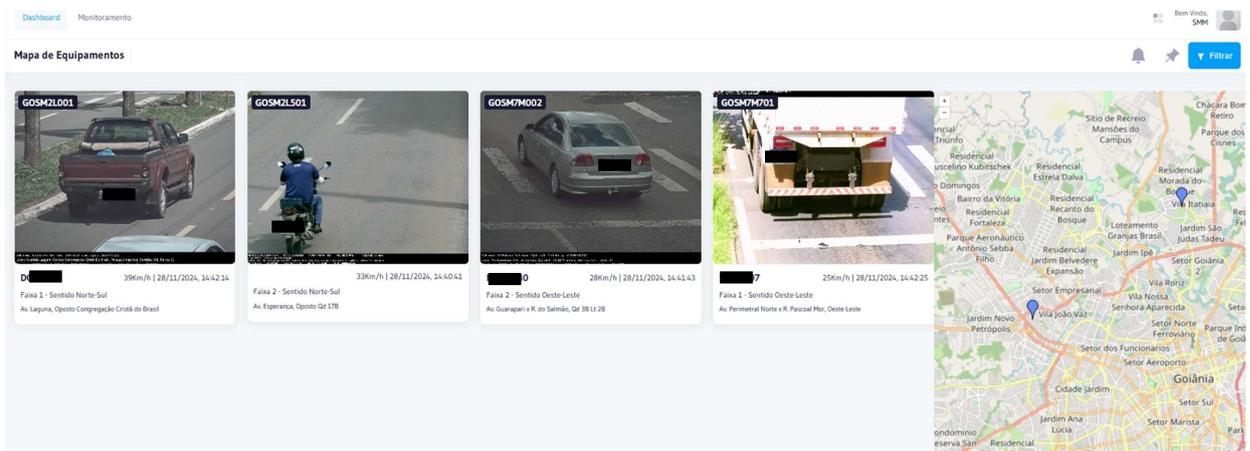
Figura 40 - Avaliação do item 7.7.9.20 do Termo de Referência – Mapa de Equipamentos - Imagem retirada do módulo AxCross

A Comissão verificou assim, por meio da funcionalidade demonstrada, que o sistema possui capacidade de demonstrar, em tempo real, as imagens de passagem de veículos detectados pelos equipamentos. Ainda, notou-se que juntamente das imagens são exibidas
