Referência: Processo nº: 23.13.000003872-9

**Relatório Final de Avaliação – Prova de Conceito – Edital de Pregão Eletrônico nº 90007/2024 – Lote 03**

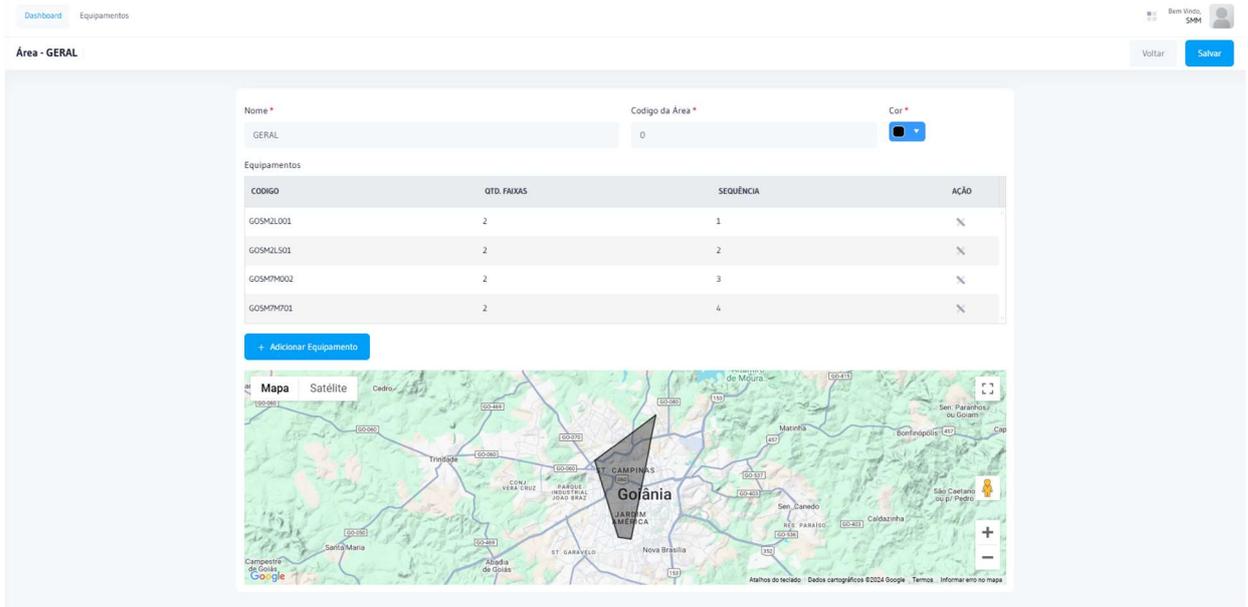
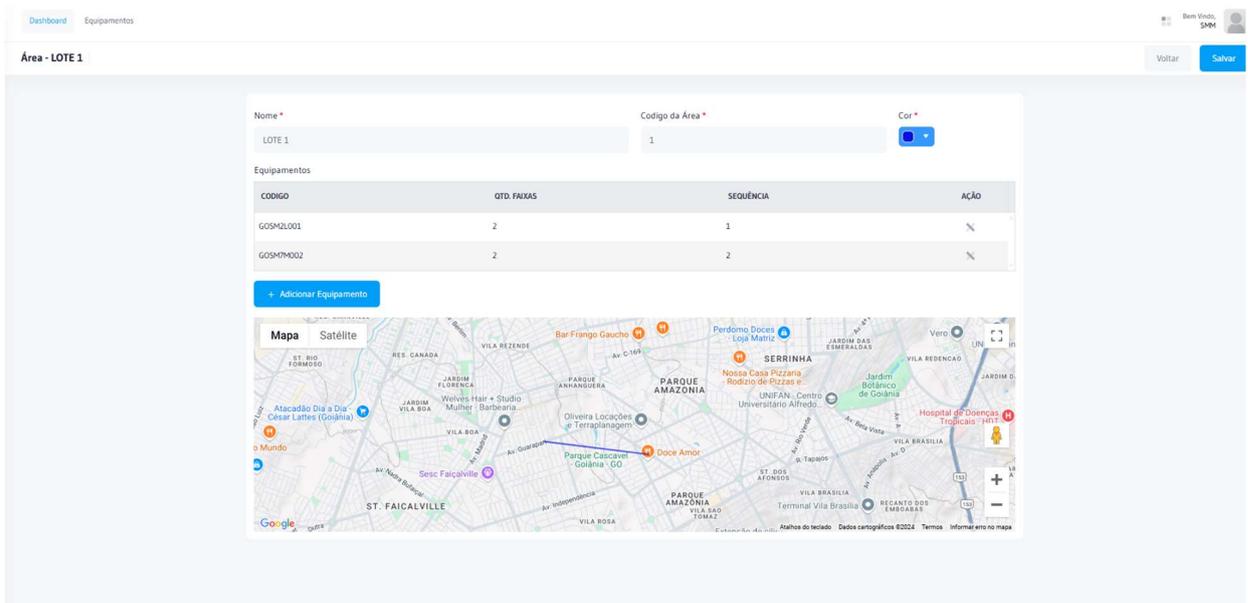
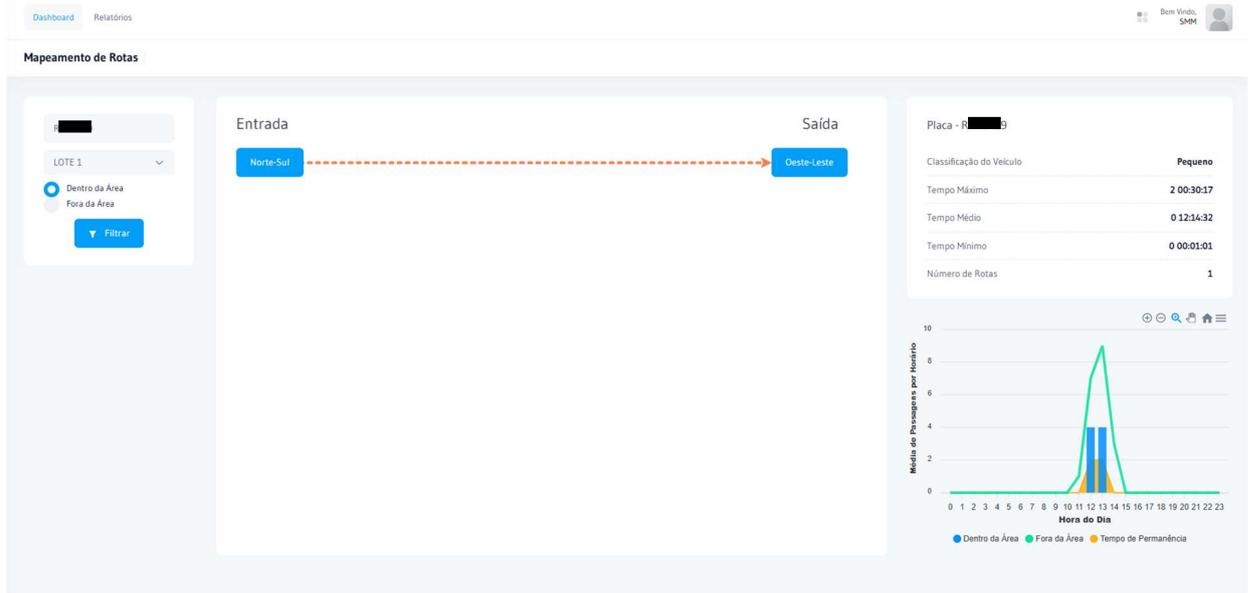
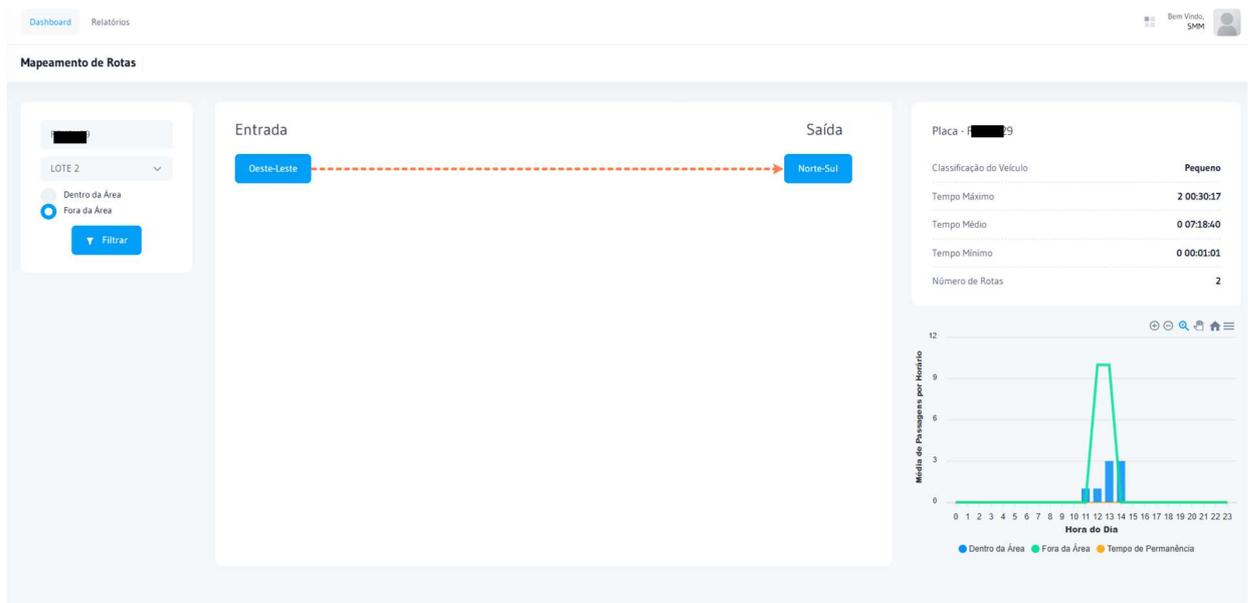
Figura 41 - Avaliação do item 7.7.9.21 do Termo de Referência – Rastreamento em áreas - Definição de áreas de monitoramento - Imagem retirada do módulo AxCross

Figura 42 - Avaliação do item 7.7.9.21 do Termo de Referência – Rastreamento em áreas - Definição de áreas de monitoramento - Imagem retirada do módulo AxCross

Figura 45 - Avaliação do item 7.7.9.21 do Termo de Referência – Rastreamento em áreas – Relatório de movimentação - Imagem retirada do módulo AxCross

Figura 46 - Avaliação do item 7.7.9.21 do Termo de Referência – Rastreamento em áreas – Relatório de movimentação - Imagem retirada do módulo AxCross

Conforme capturas de tela demonstradas, a Comissão verificou que o sistema ofertado possui funcionalidade de definição, por meio dos equipamentos integrados, de áreas a serem monitoradas. Como parte da avaliação sistêmica, foram traçadas três áreas, sendo: uma geral, que engloba todos os quatro equipamentos fixos avaliados; uma área apenas dos equipamentos do Lote 01; uma área apenas dos equipamentos do Lote 02.

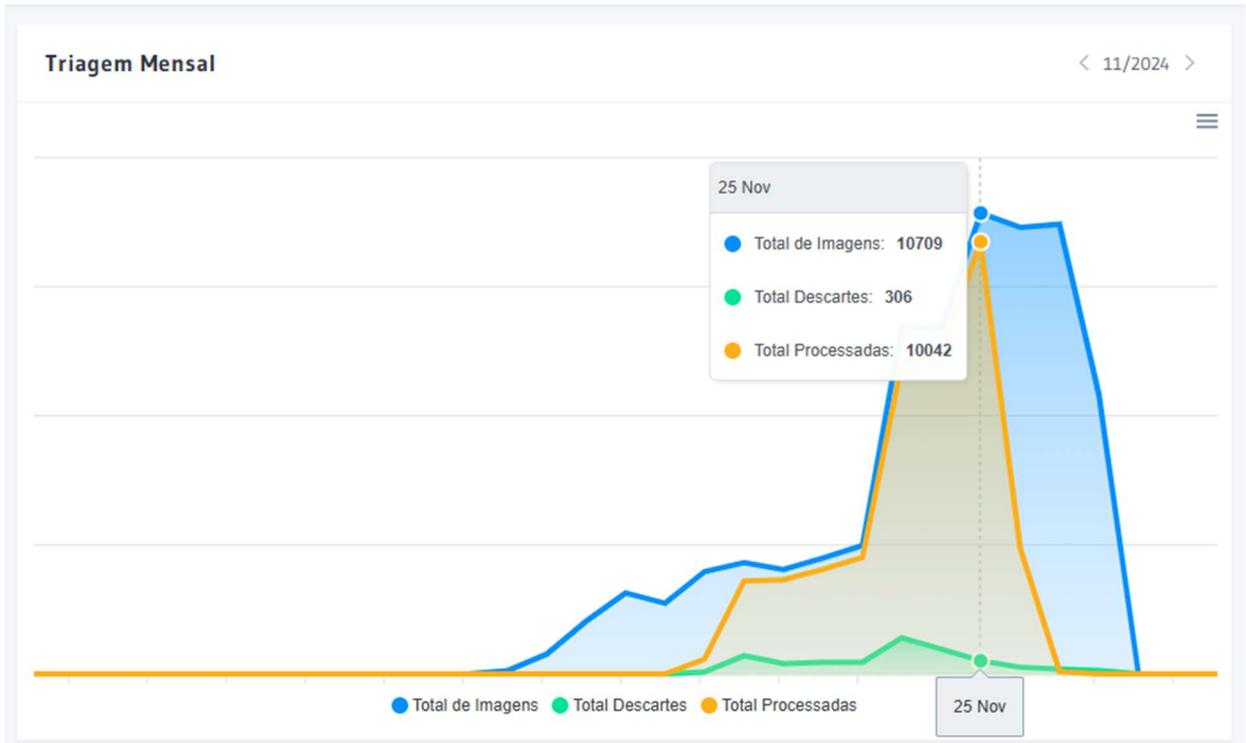
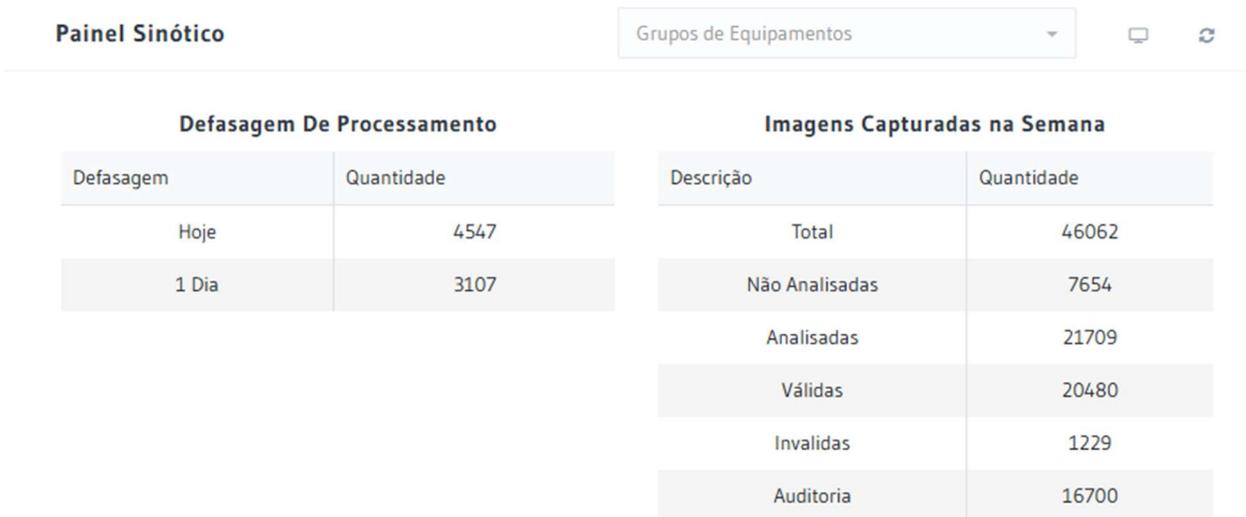
Figura 47 - Avaliação do item 7.7.9.23 do Termo de Referência – Gráfico de processamento de imagens - Imagem retirada do módulo AxHub

Figura 48 - Avaliação do item 7.7.9.23 do Termo de Referência – Tempo de defasagem de processamento - Imagem retirada do módulo AxHub

Verificou-se então constar ao módulo AxHub relatórios visuais que permitem o

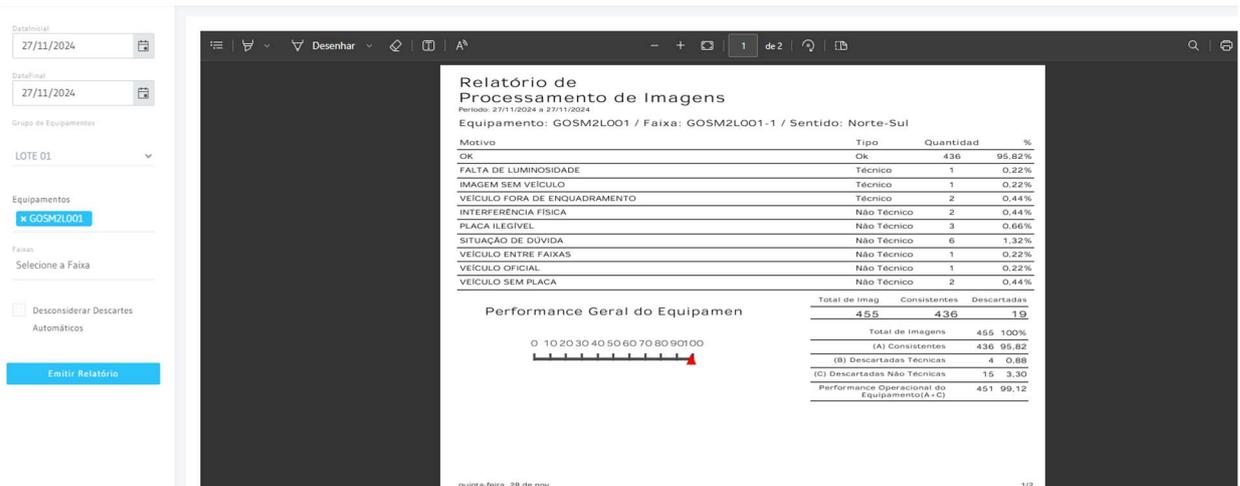
Figura 49 - Avaliação do item 7.7.9.24 do Termo de Referência – Relatório de Processamento de Imagens - Imagem retirada do módulo AxHub

Verificou-se então que, por meio das funcionalidades elencadas, fora possível demonstrar relatório de processamento de imagens de infrações. Assim, fora verificado o pleno atendimento do Sistema disponibilizado ao item 7.7.9.24 do Termo de Referência.

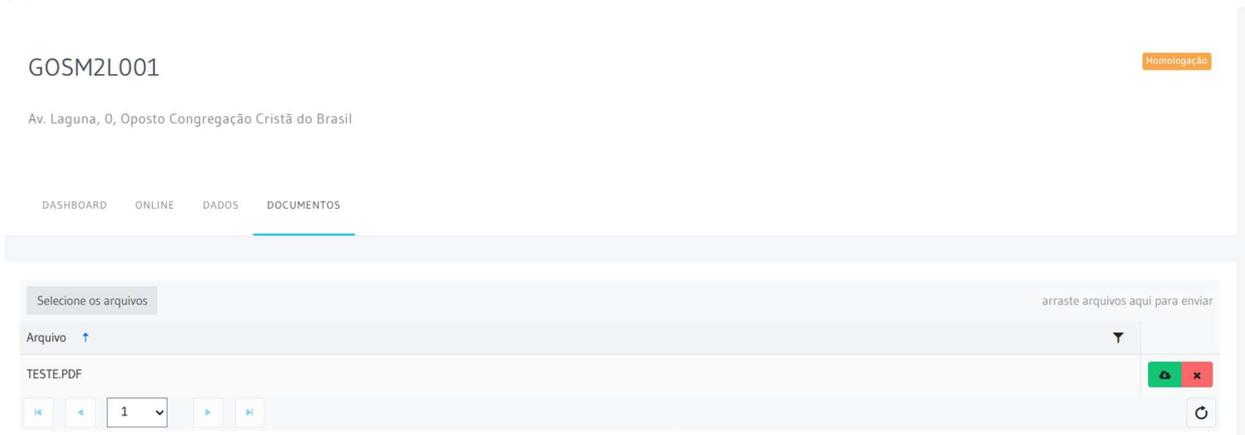
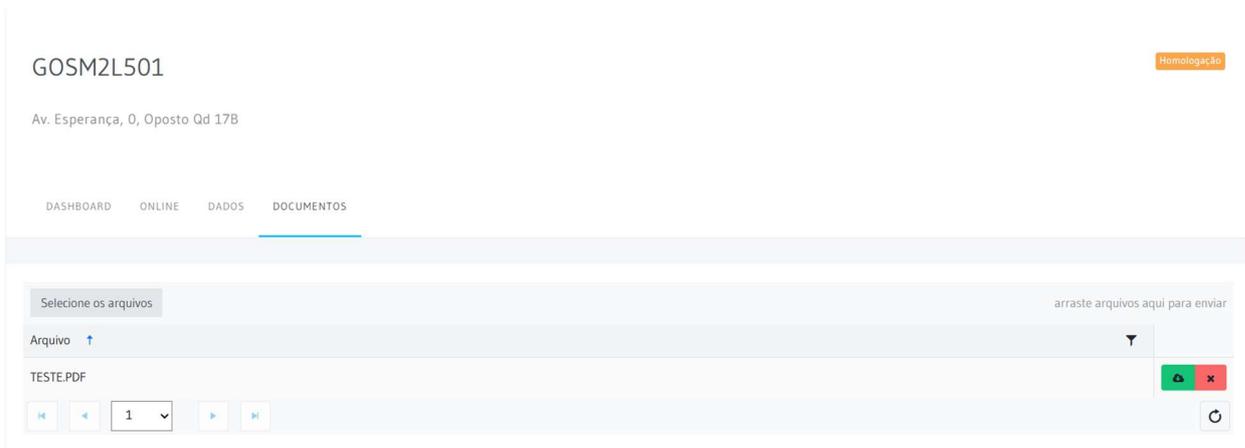
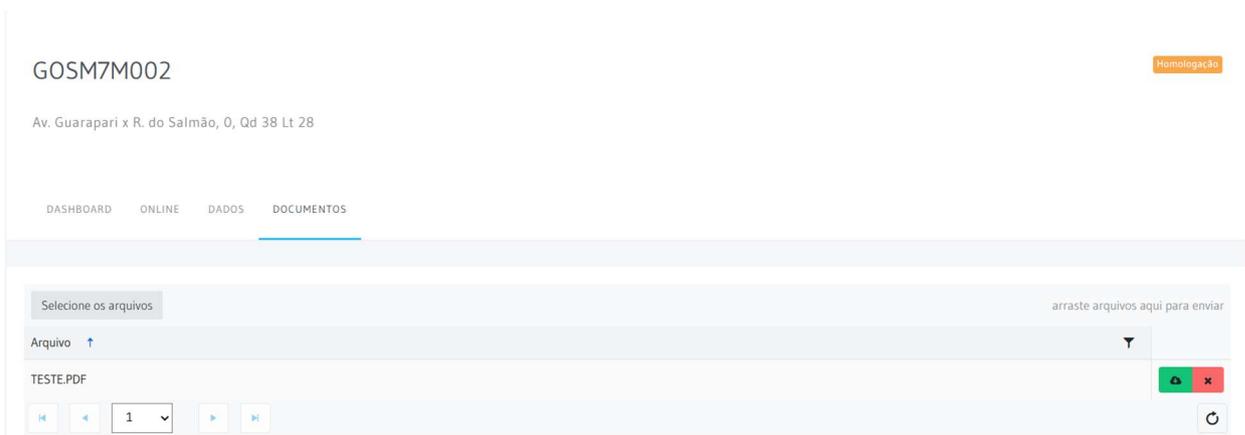
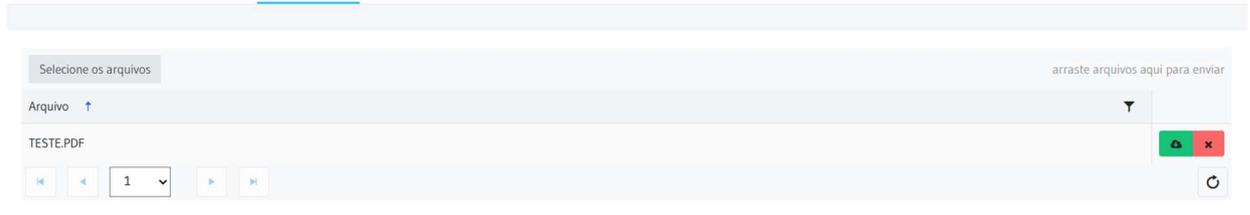
Figura 50 - Avaliação do item 7.7.9.25 do Termo de Referência – Upload de documentos – Barreira Eletrônica Lote 01- Imagem retirada do módulo AxHub

Figura 51 - Avaliação do item 7.7.9.25 do Termo de Referência – Upload de documentos – Radar Misto Lote 01- Imagem retirada do módulo AxHub

Figura 52 - Avaliação do item 7.7.9.25 do Termo de Referência – Upload de documentos – Barreira Eletrônica Lote 02- Imagem retirada do módulo AxHub

Figura 53 - Avaliação do item 7.7.9.25 do Termo de Referência – Upload de documentos – Radar Misto Lote 02- Imagem retirada do módulo AxHub
